# Uudenmaan kalatiet

# Kalatiet palauttavat kalojen vaellusmahdollisuudet padottuihin jokiin

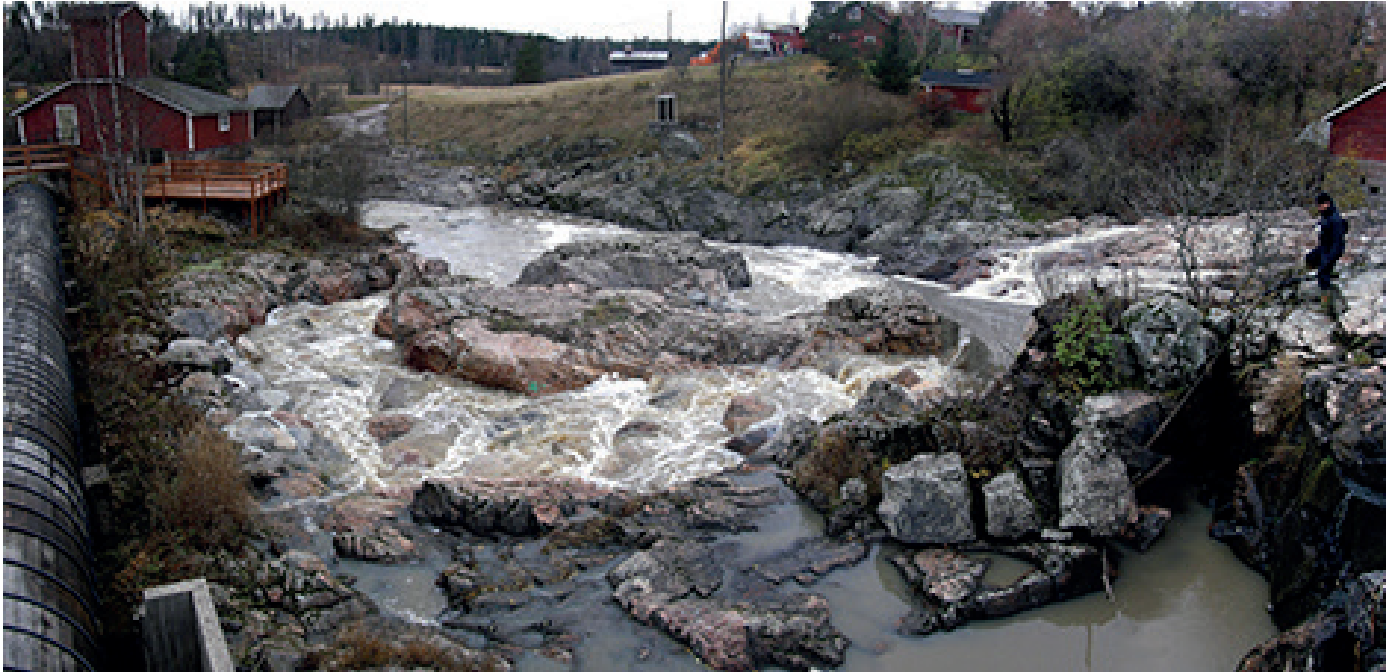
*Kuvassa etualalla louhittu ja kivetty kalatie sekä betoninen väliseinä, jolla rajoitetaan kalatiehen tulevan veden määrää.*

Rakokalatien alapuolelle louhittiin kanaali, johon rakennettiin yhteensä 16 luonnonkivistä kynnystä. Joka kolmas kynnys on ns. pääkynnys. Pääkynnysten väleihin kivettiin muodoltaan vaihtelevia lisäkynnyksiä, jolloin yli 0,2 m korkeita vesikynnyksiä ei päässyt muodostumaan. Kalatien keskivaiheille louhittiin leveähkö yhtenäinen allas, joka mahdollistaa kalojen levähtämisen nousun aikana.
